LA ARTERIA ROTA: CRISIS Y SOLUCIÓN DEFINITIVA DEL SISTEMA TURIMIQUIRE

Un diagnóstico económico y de ingeniería para detener la hemorragia fiscal de Sucre y Nueva Esparta.

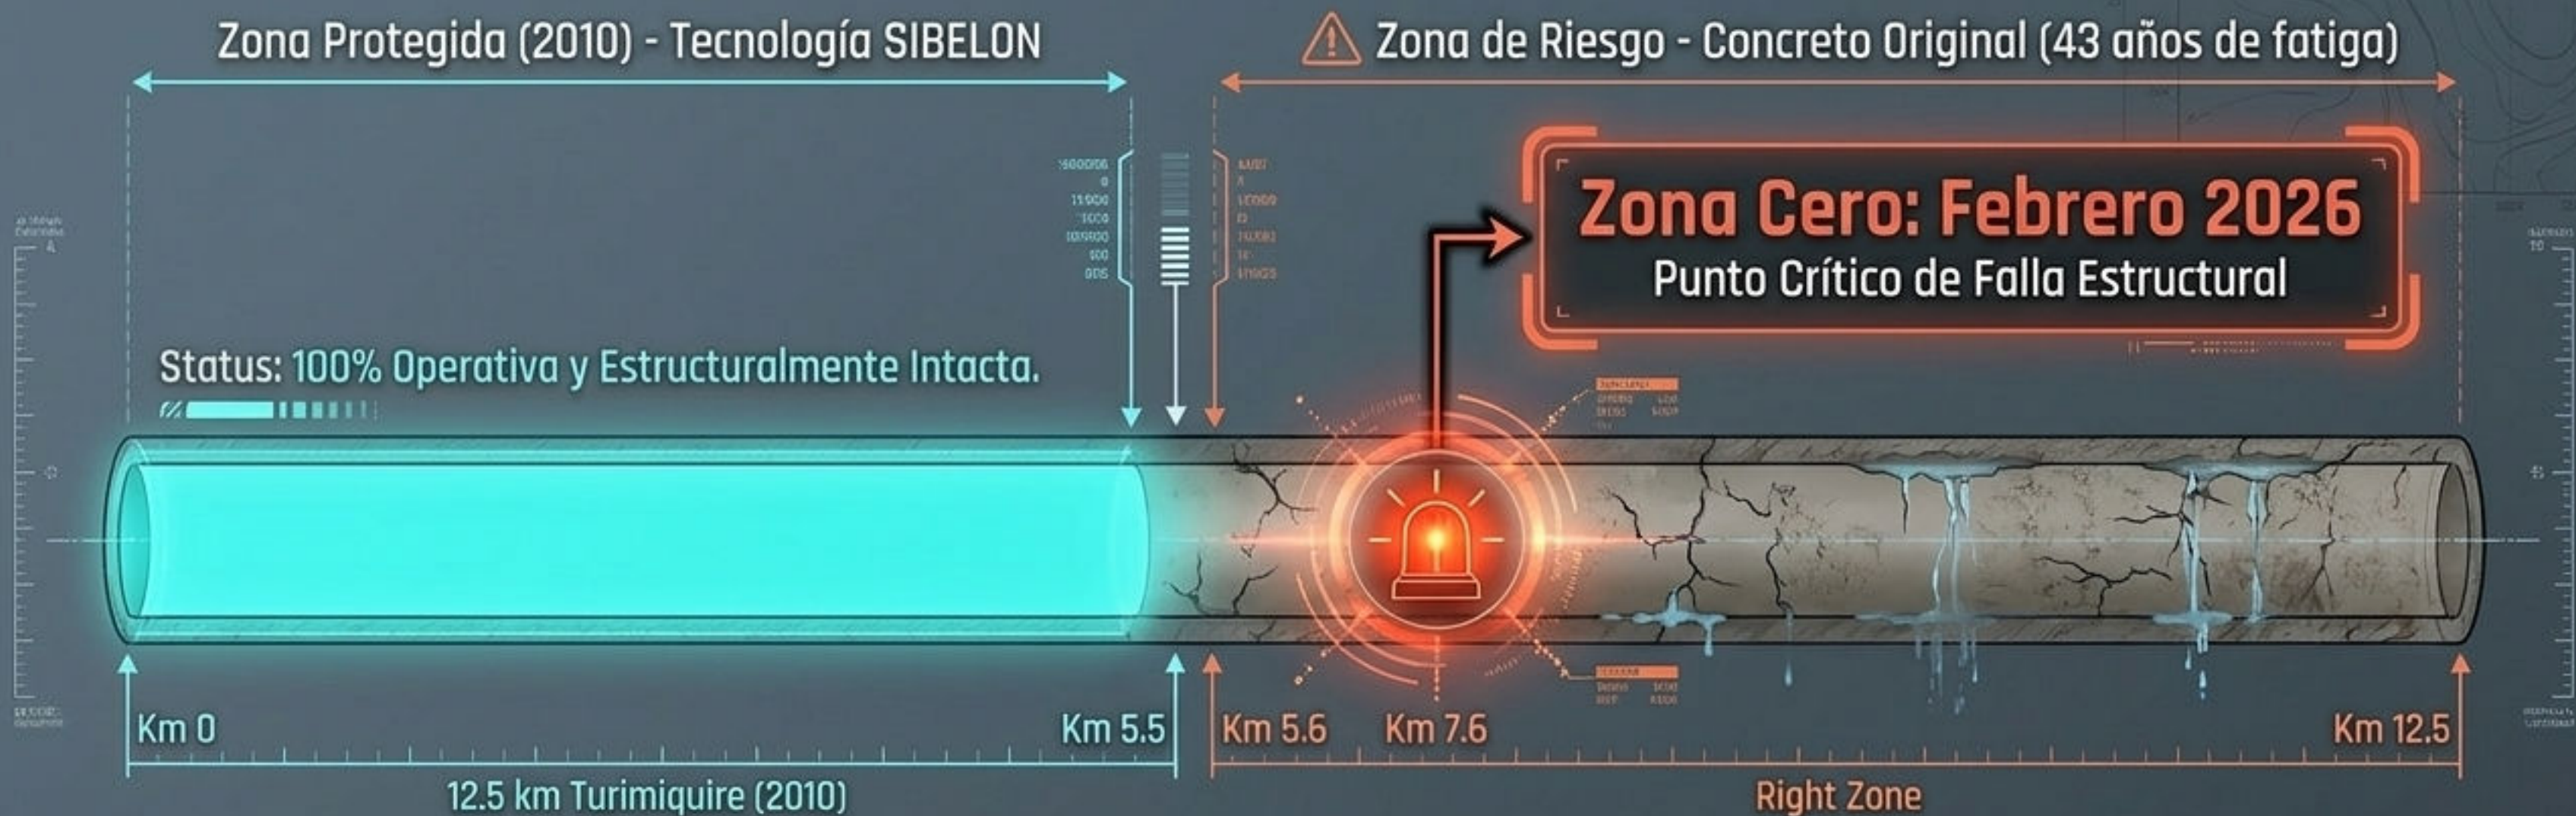
Diagnóstico Estructural: Una Falla Localizada, No Sistémica

ANÁLISIS DE VULNERABILIDAD DESPLAZADA

El daño estructural actual se localiza **2.1 kilómetros** después de donde terminó la intervención tecnológica de 2010. La vulnerabilidad se desplazó a las zonas no protegidas.

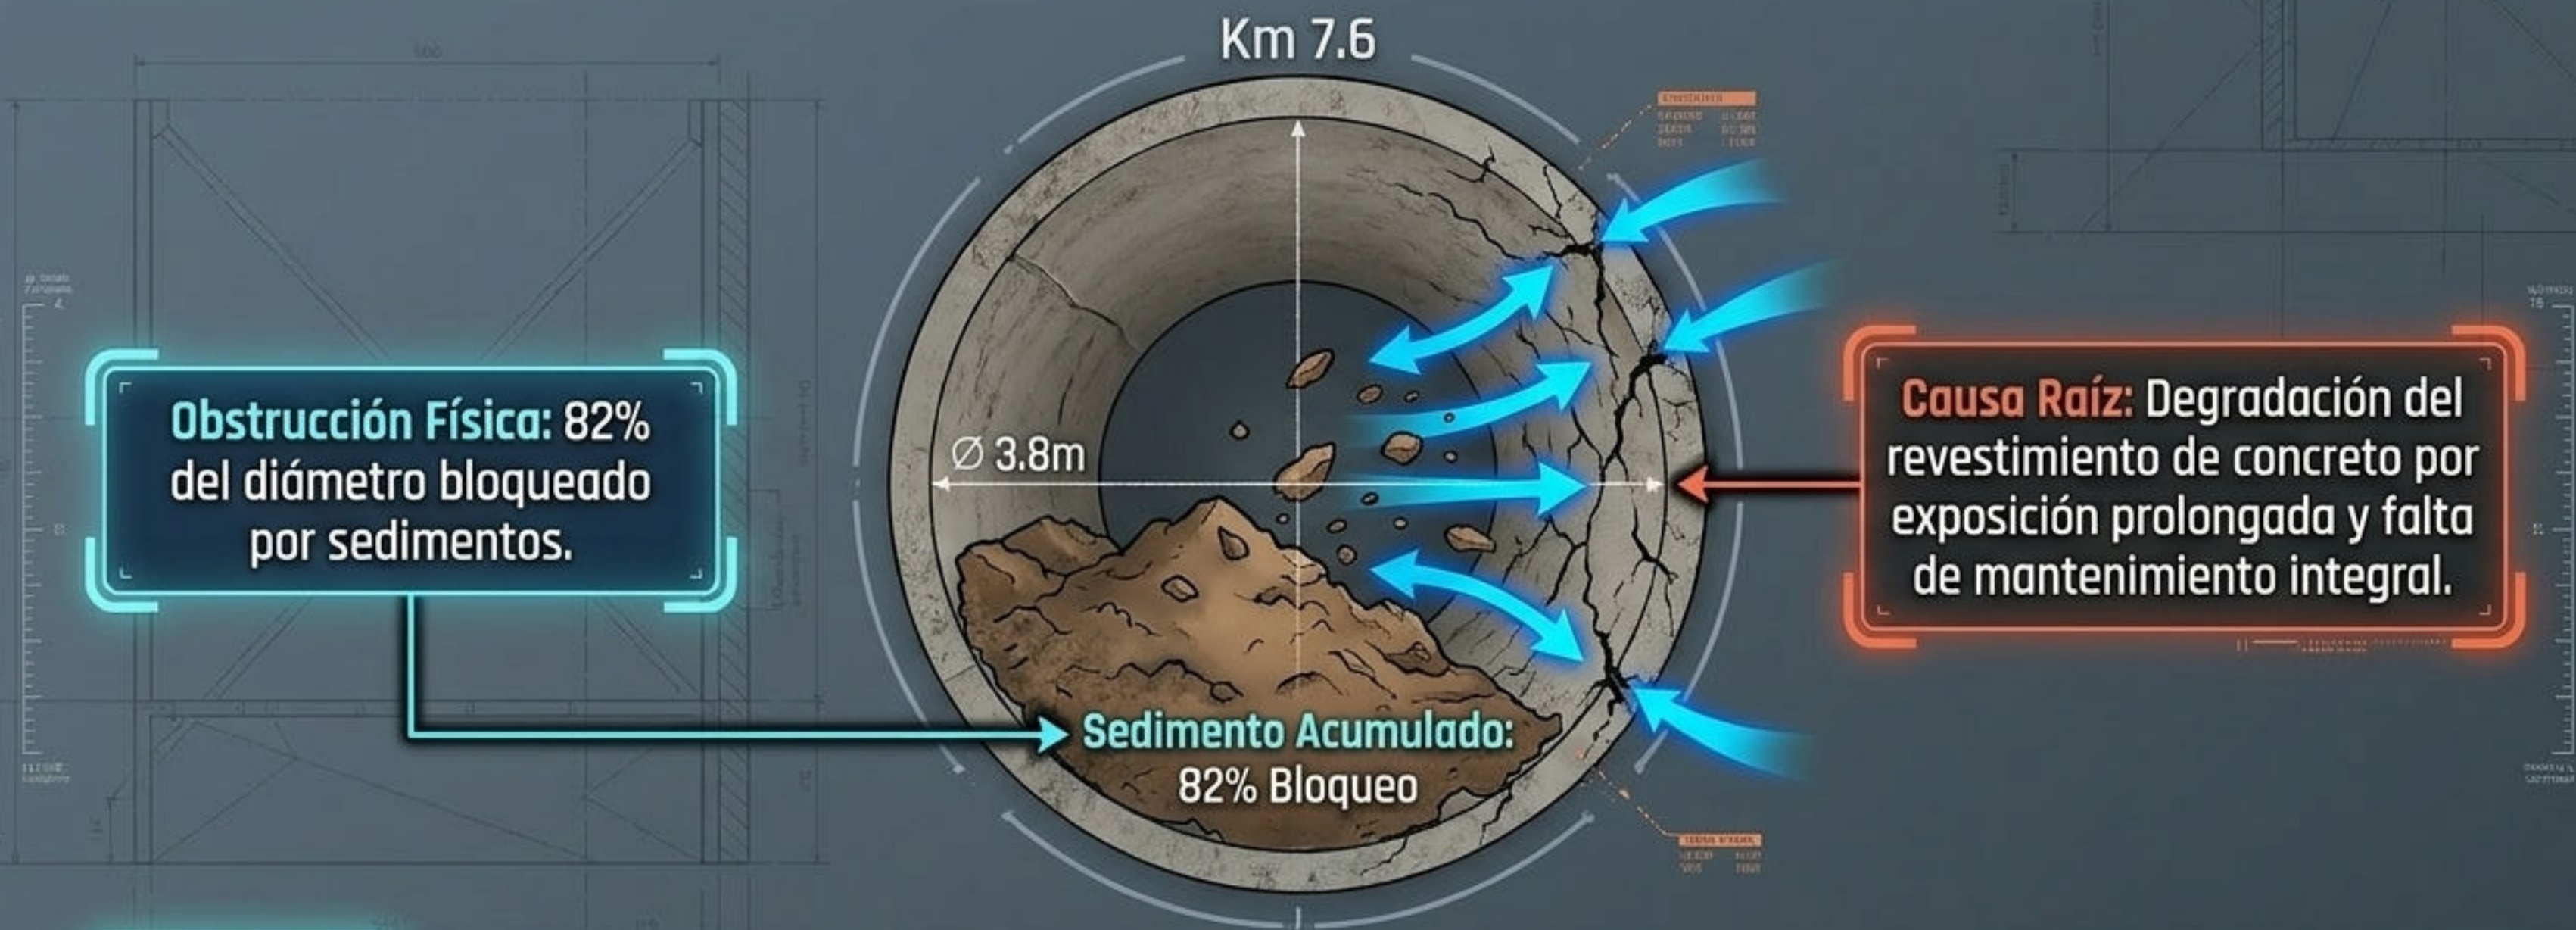
Mecánica del Colapso: El "Lavado de Finos"

Obstrucción Física: 82% del diámetro bloqueado por sedimentos.

Causa Raíz: Degradación del revestimiento de concreto por exposición prolongada y falta de mantenimiento integral.

Sedimento Acumulado: 82% Bloqueo

No es un desastre natural imprevisible; es un síntoma de colapso progresivo. Los parches de concreto proyectado ya no pueden soportar la presión hidrostática ni la erosión externa.

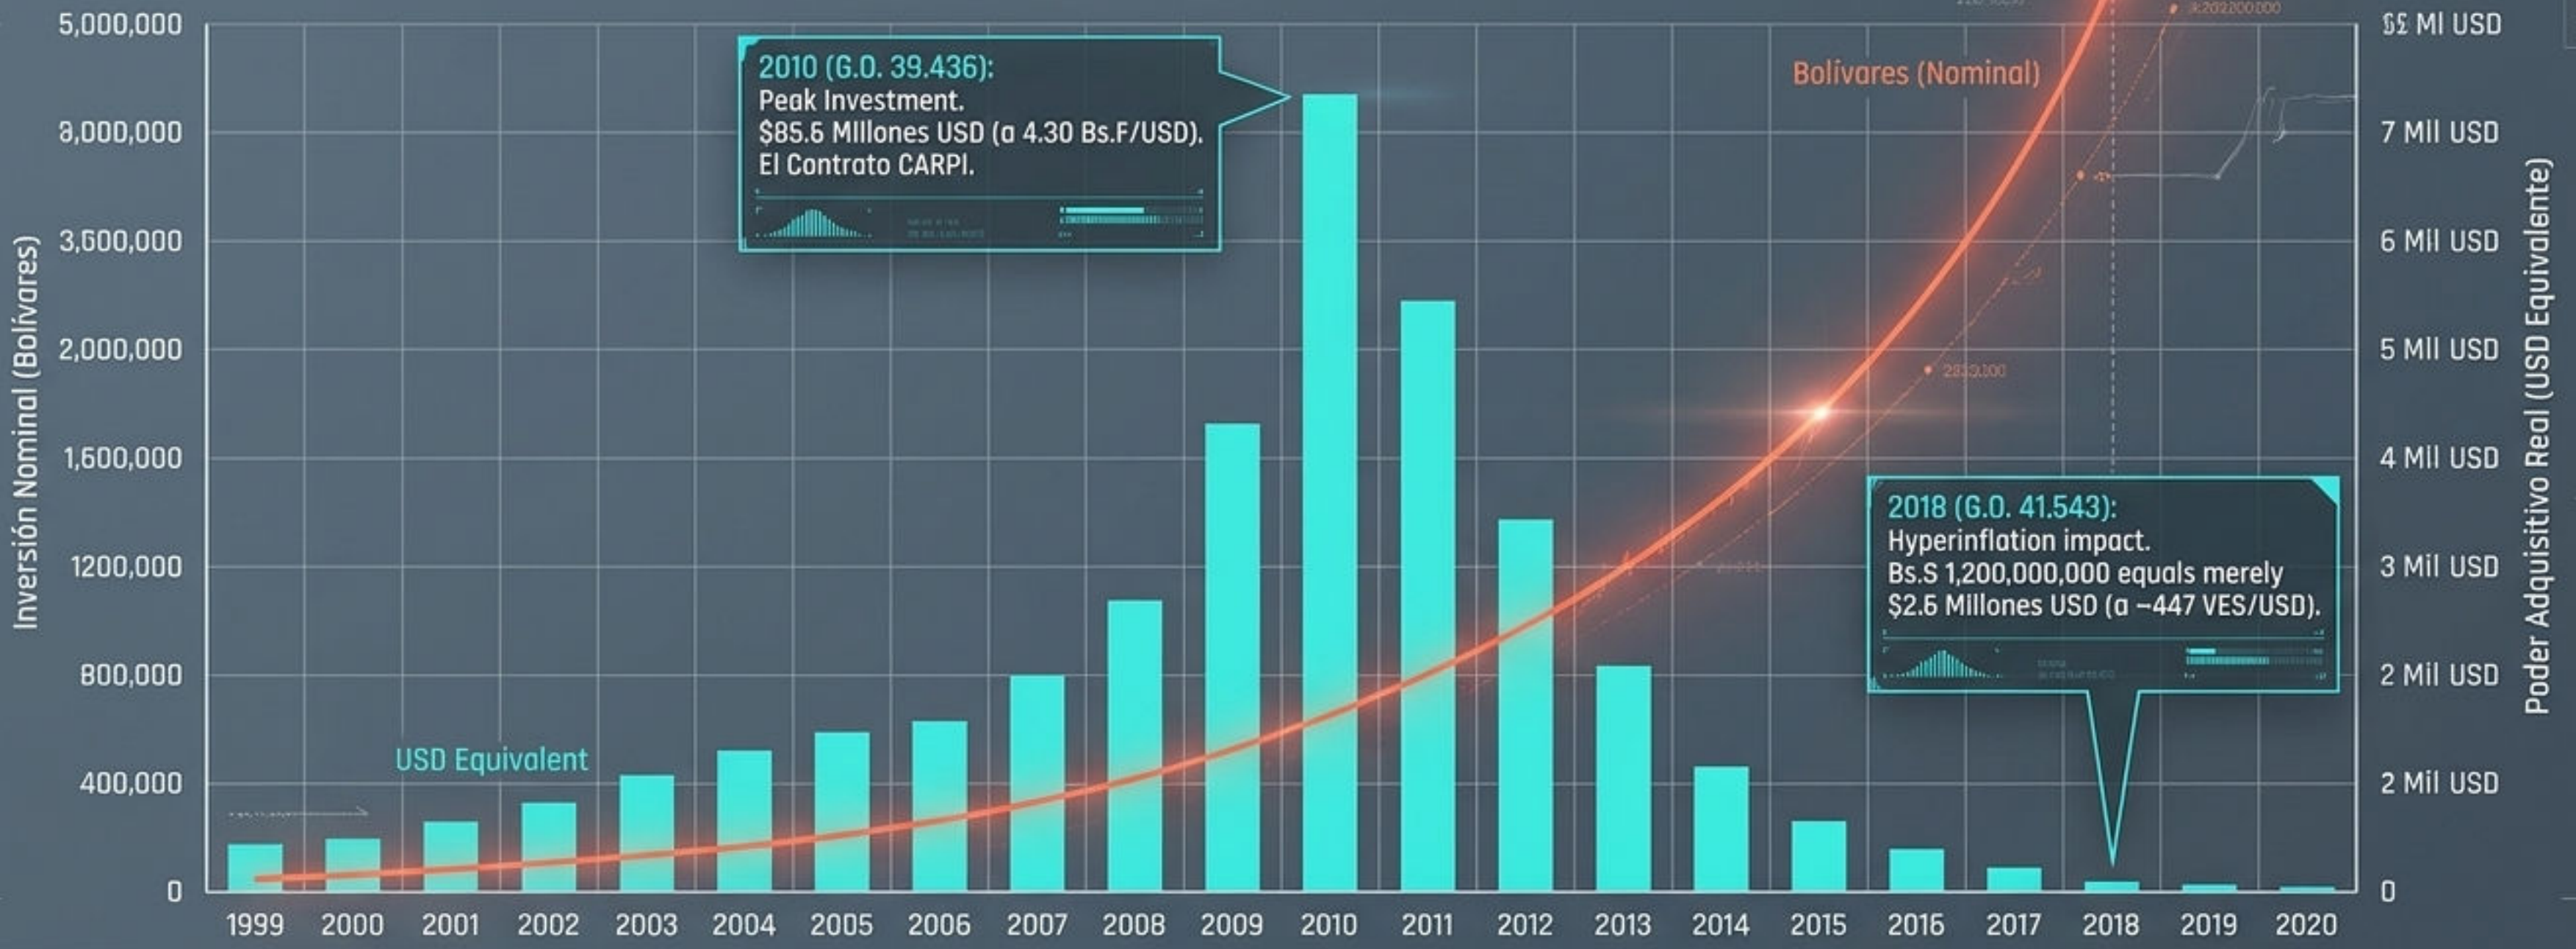
La Ilusión Financiera: Inversión Nominal vs. Poder Adquisitivo Real

La caída drástica en el valor real de la inversión (2015-2020) redujo la capacidad de compra a niveles insuficientes para un túnel de 12.5 km, derivando en intervenciones incompletas.

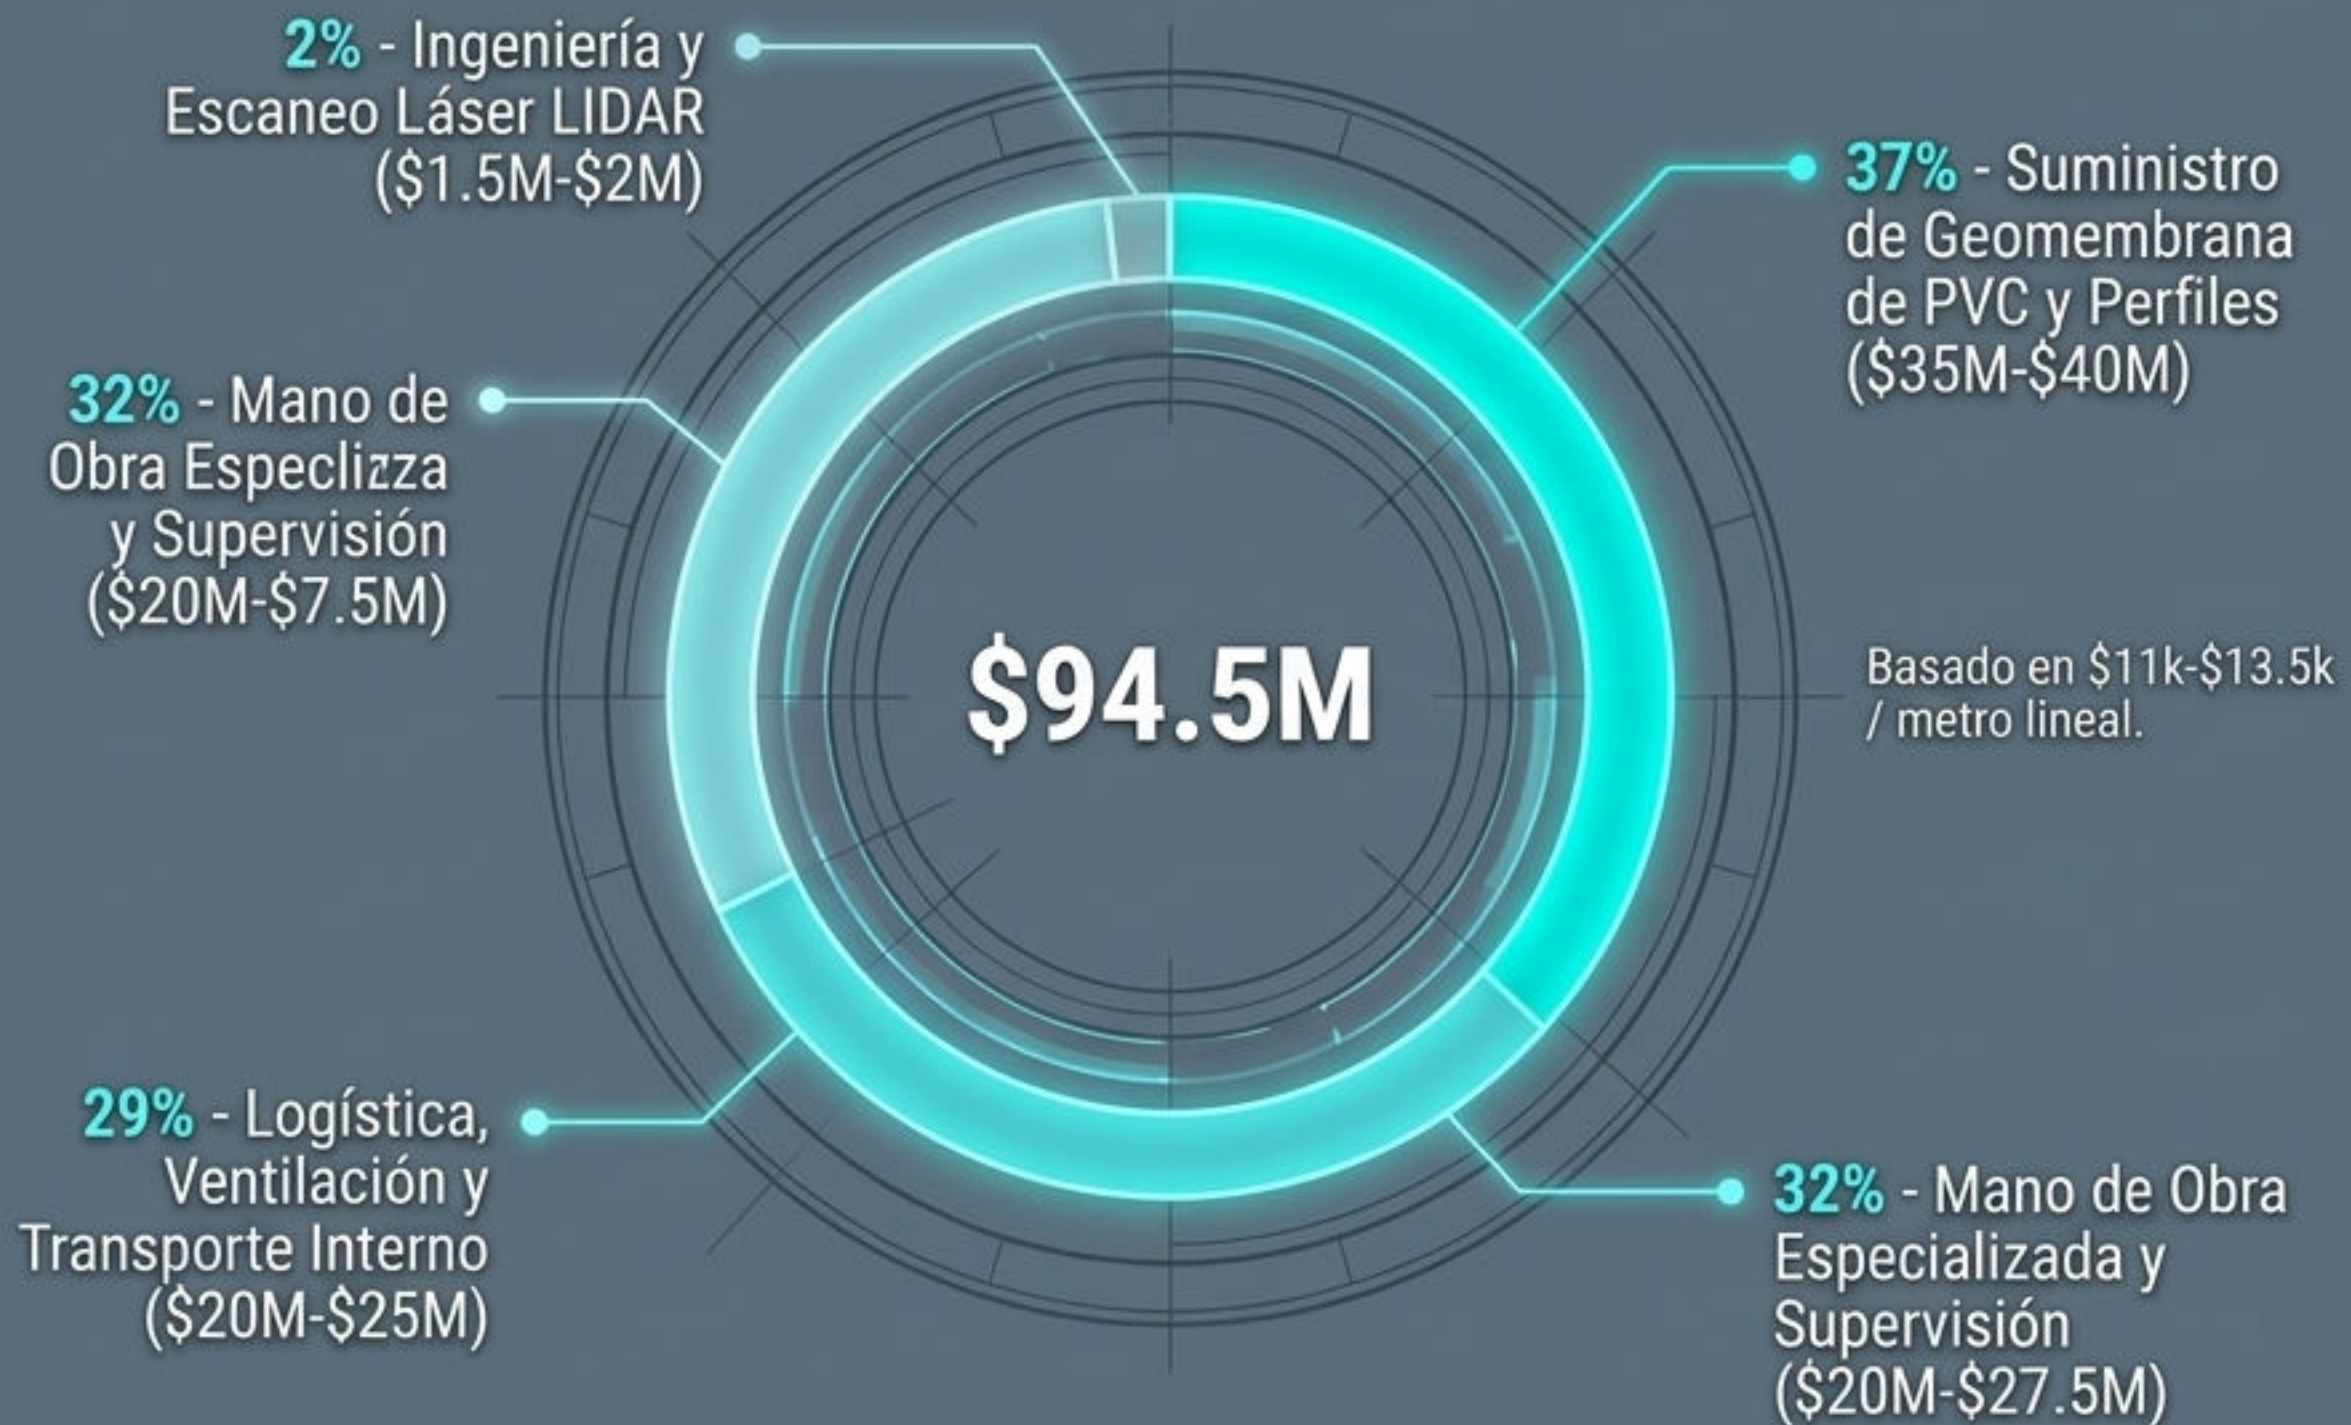
Estructura del CAPEX: Rehabilitación de 7 Kilómetros
