# **Informe post-inundaciones del estado Yaracuy**

## **(Agosto 2026)**

**DOCUMENTO EMITIDO POR EL COMITÉ TÉCNICO DE MONITOREO EN TERRENO**

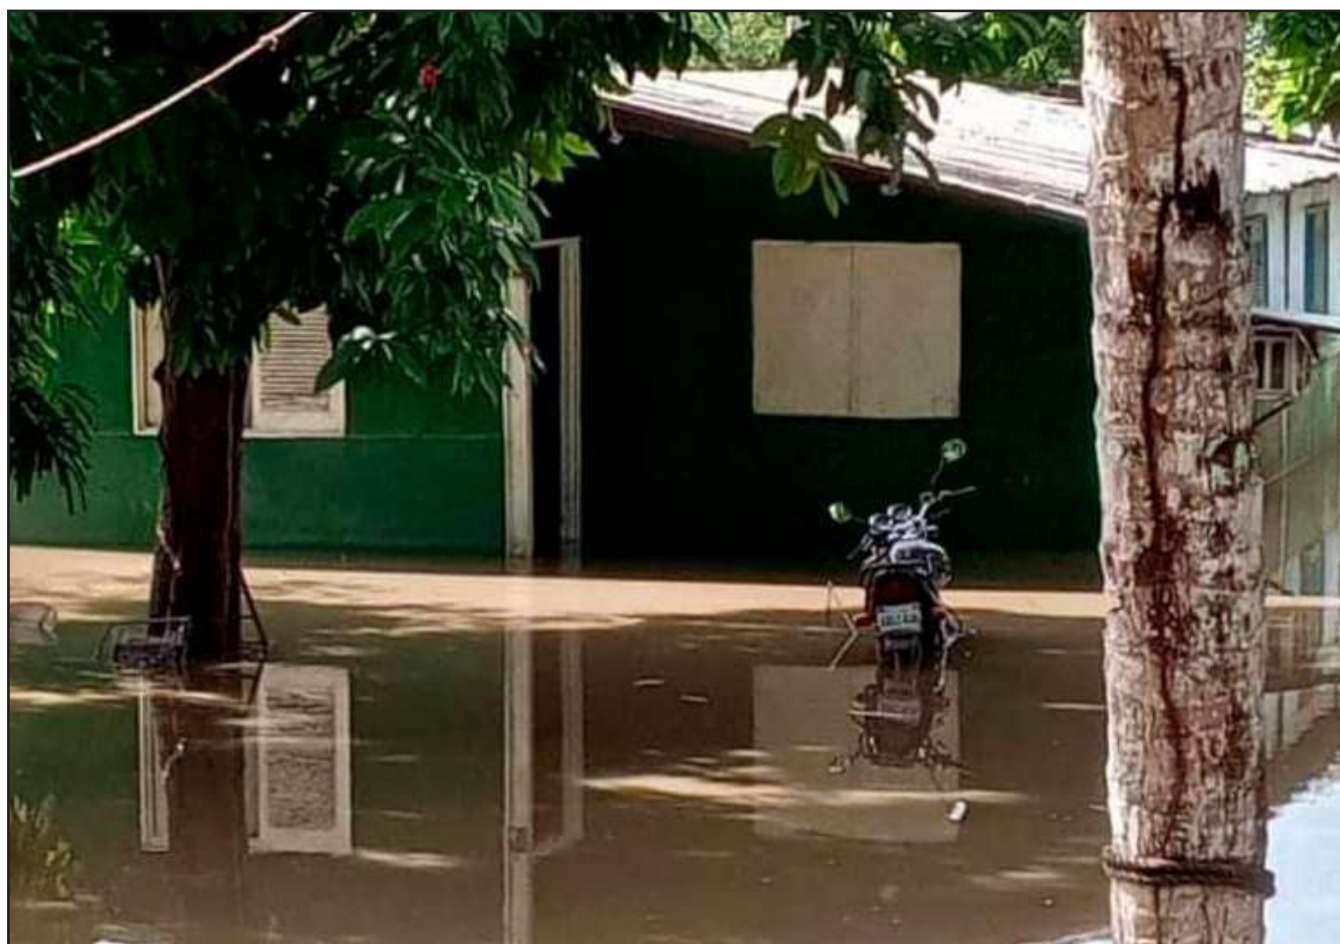
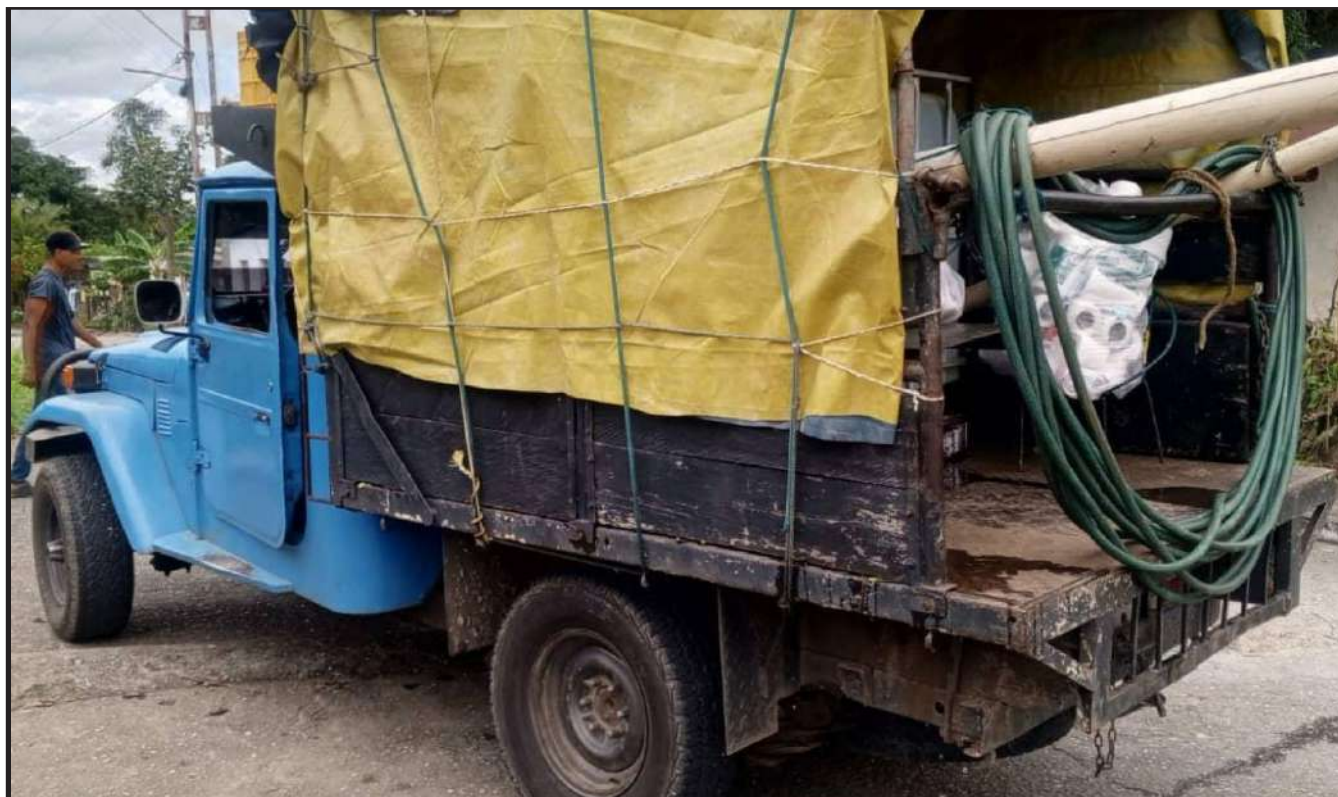
*Boquerón, Manuel Monge*

- **Riesgo biológico e infecciones dermatológicas:** Hemos detectado un riesgo a nivel de salud en la comunidad de Boquerón. El barro y los sedimentos acumulados en las viviendas arrastraron altas concentraciones de desechos y heces de ganado porcino, debido a la alta actividad pecuaria de la zona. La permanencia de este lodo contaminado en los inmuebles está desencadenando brotes de infecciones agudas en los pies y afecciones dermatológicas entre los residentes, quienes carecen de agua potable para su aseo personal.

- o Boquerón: 138 viviendas afectadas (195 familias).

- **Suministro de cisternas para saneamiento:** Enviar de manera urgente camiones cisterna a San Amaya, Boquerón y El 50, orientados exclusivamente a proveer agua a presión para la desinfección y extracción de sedimentos contaminados dentro de las casas.

- **Jornadas e intervenciones epidemiológicas:** Movilizar personal médico especializado en dermatología e infectología para la atención y tratamiento de las afectaciones cutáneas y podálicas en las zonas expuestas al lodo contaminado.

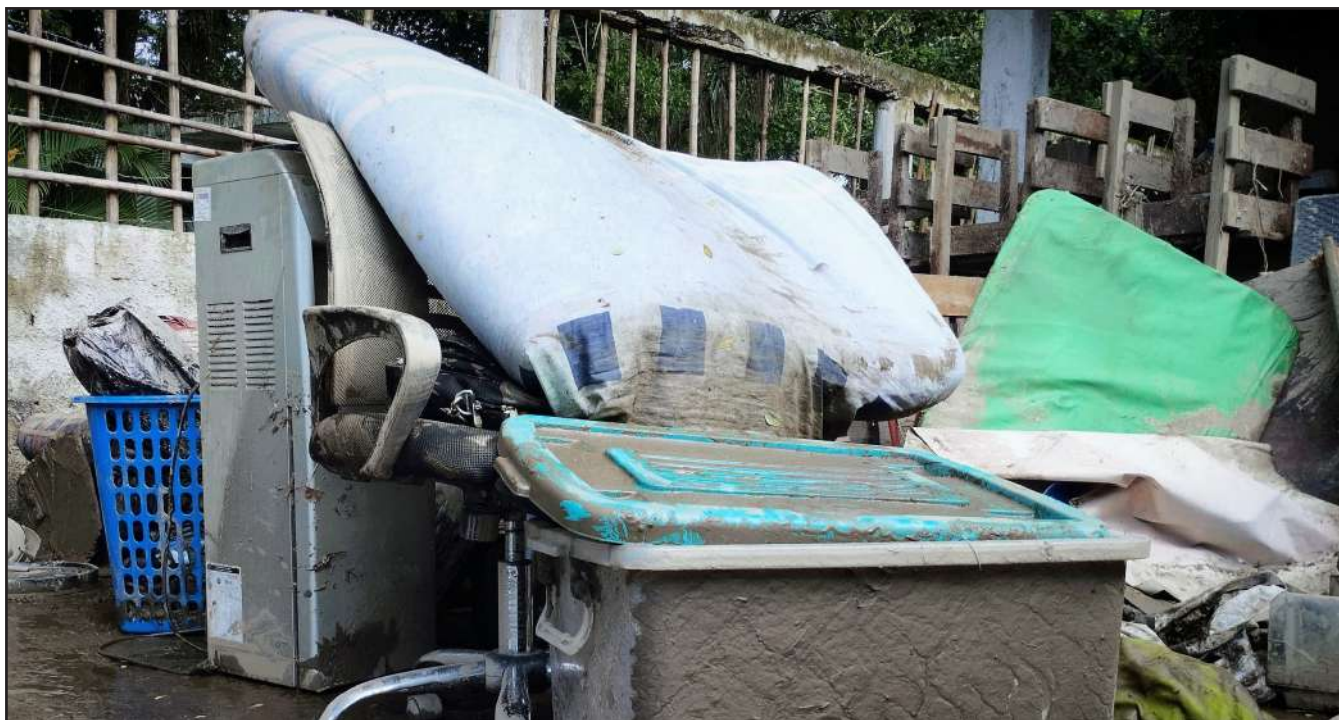
- o El Dos y Medio: La fuerza de la corriente destruyó por completo una vivienda de bahareque y arrastró los tanques de almacenamiento de agua de la comunidad.

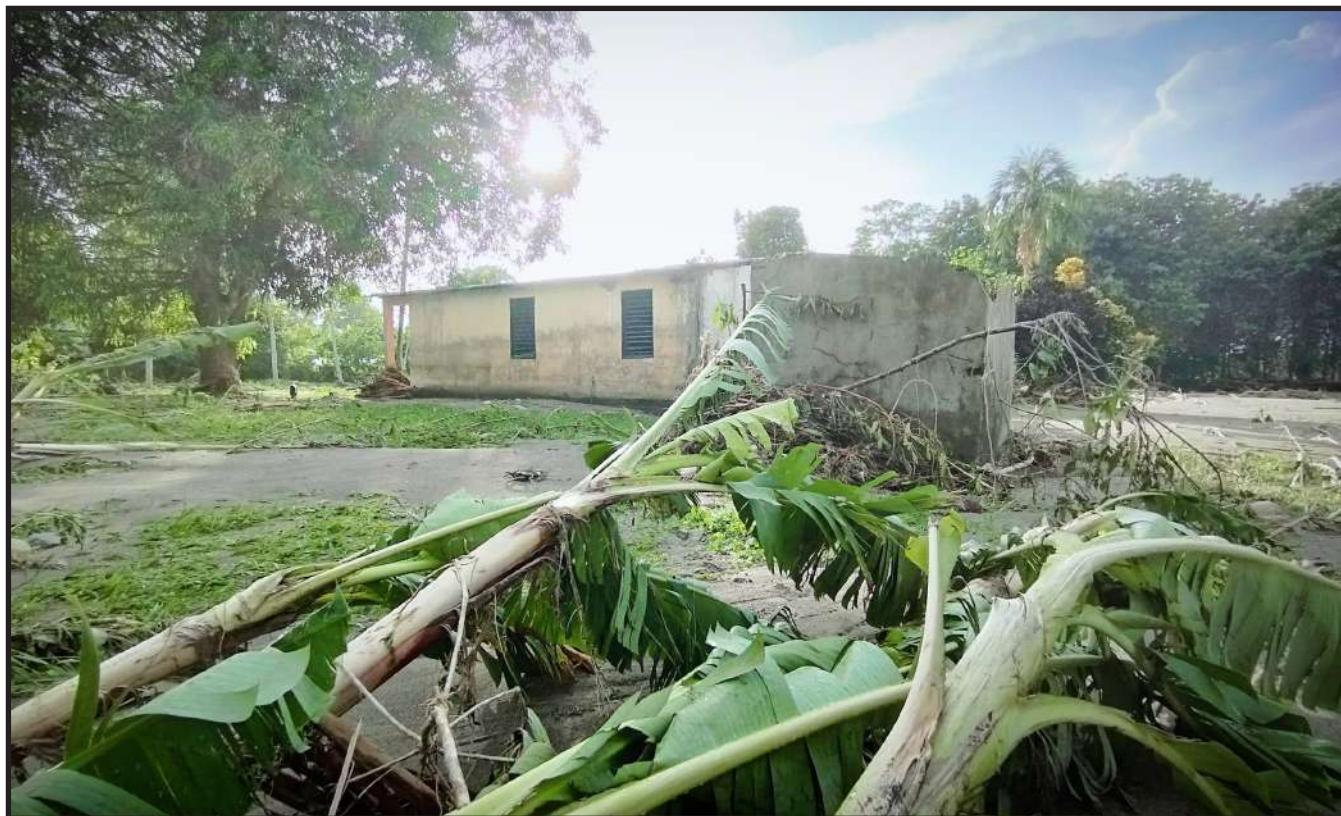
*Barlovento, Municipio Bolívar*

- o Barlovento: Se contabilizan 40 viviendas con anegación grave y el colapso total de una (1) estructura.

- o El puente principal de Barlovento presenta severos daños en su estructura.
- o En Quebrada Seca, la infraestructura escolar presenta agrietamientos críticos en zonas próximas al tendido eléctrico, el cual se encuentra amenazado por el riesgo de caída de las ramas de un árbol de Samán.
- o El preescolar y la escuela del sector El 50 sufrieron inundación interna.
- o Fallas de borde en las carreteras de San Amaya y Boquerón.

- **Intervención en el acueducto de Barlovento:** Tras las labores iniciales de autogestión comunitaria para la reparación de tuberías, la Gobernación del Estado y el Ministerio para las Aguas anunciaron el inicio de los trabajos de rehabilitación de la aducción. La obra contempla la dotación de 1.500 metros de tubería de 4 pulgadas para restituir el servicio a 263 familias de los sectores Barlovento y La Vaca (Comuna Socialista Minas de Aroa). Aunque se valora positivamente esta acción estructural, se remarca la urgencia de acompañarla con sistemas de potabilización de agua.

- **Finalización y potabilización del sistema de agua:** Garantizar la instalación efectiva de los 1.500 metros de tubería en el acueducto de Barlovento e incorporar plantas potabilizadoras portátiles para evitar el consumo de agua sin tratar.
- **Obras de mitigación hidráulica:** Desplegar maquinaria pesada (jumbos y retroexcavadoras) para el desazolve, canalización y limpieza de los cauces fluviales, además de construir 300 metros de muros de gavión en el sector crítico de Los Ureros.
- **Rehabilitación vial y escolar:** Ejecutar las reparaciones estructurales del puente de Barlovento y realizar la poda preventiva del árbol de Samán que amenaza el tendido eléctrico y la escuela en Quebrada Seca.
